**PARECER TÉCNICO**

**OAB- SUBSEÇÃO DE BRUSQUE.**  
RUA DANIEL IMHOF, Nº 640  
CENTRO

**ELABORAÇÃO:-** Ricardo Procopiak Saporiti  
Engenheiro civil, CREA/SC 002682-6.

**08/MAIO/ 2019**

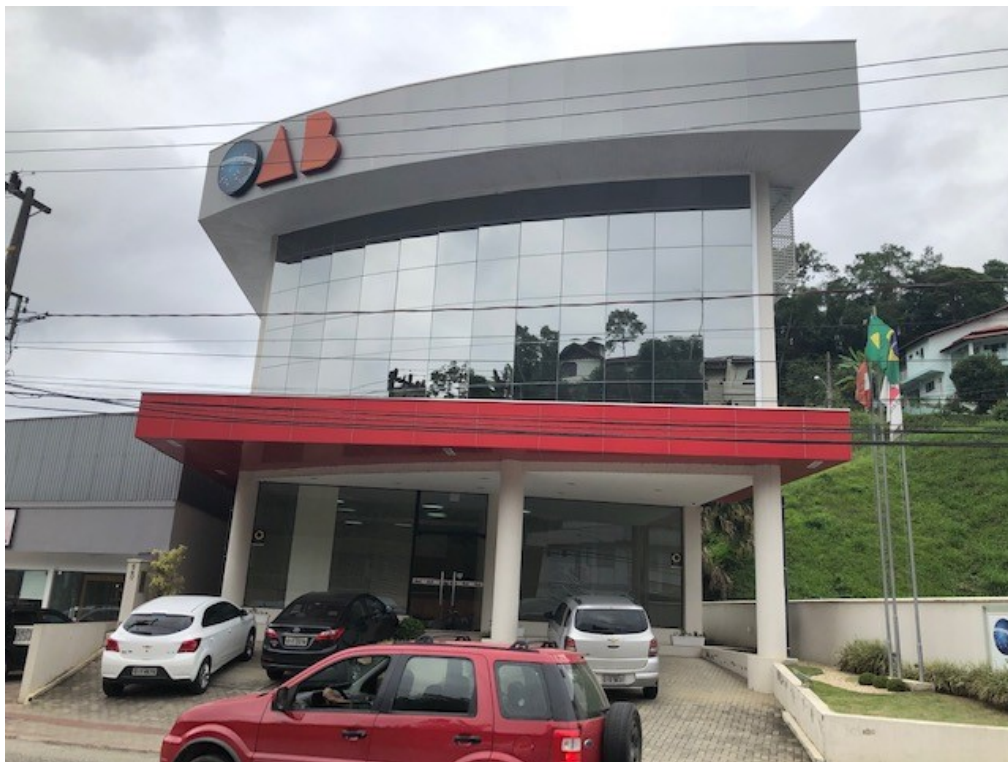
Figura 1: Fachada principal.

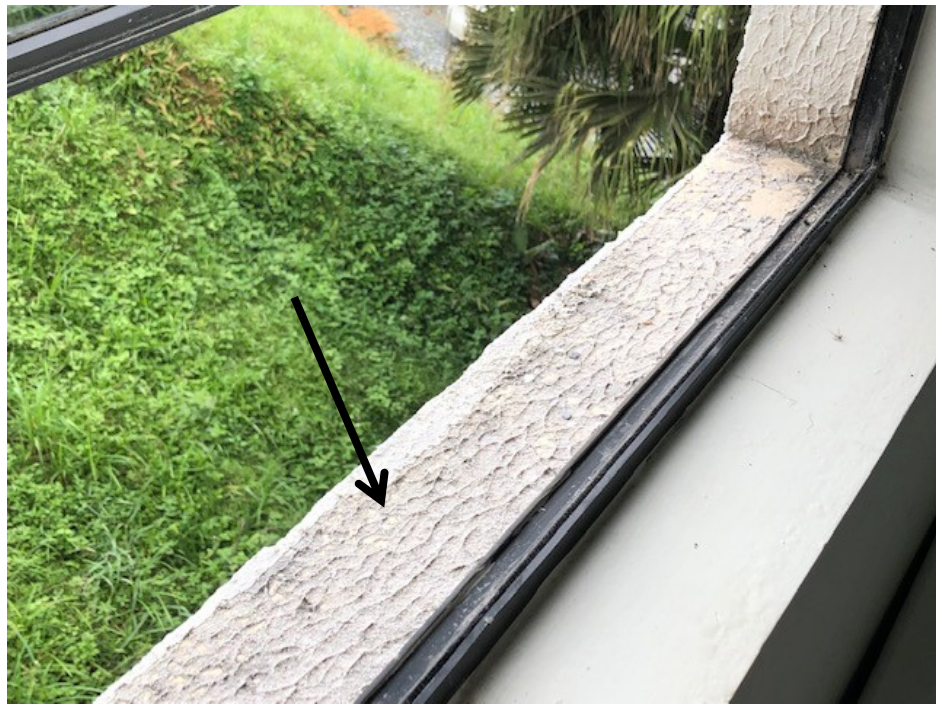
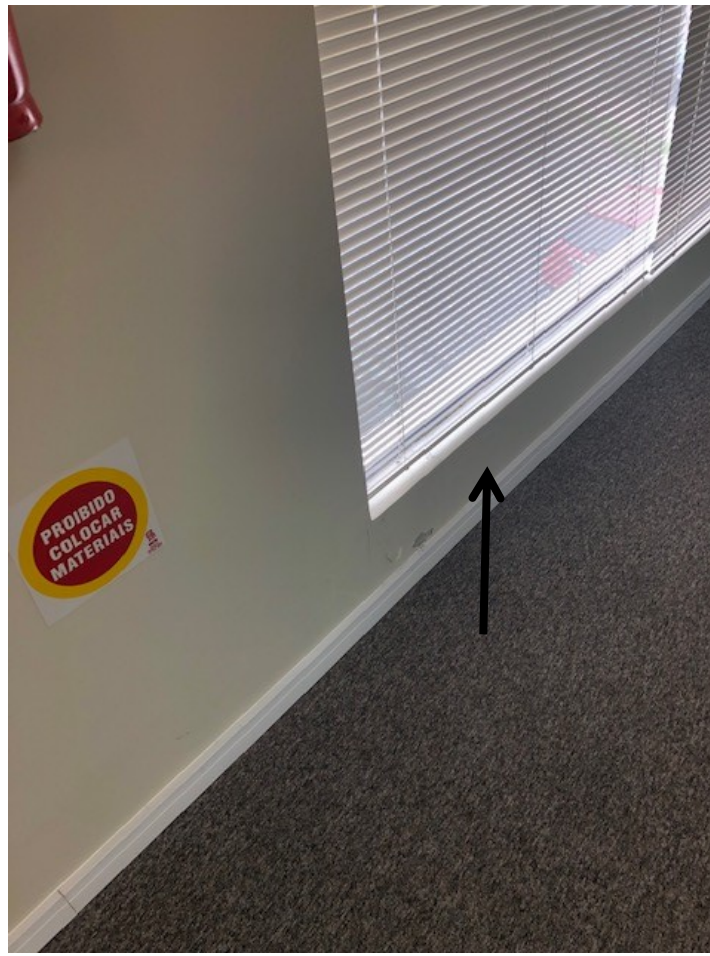
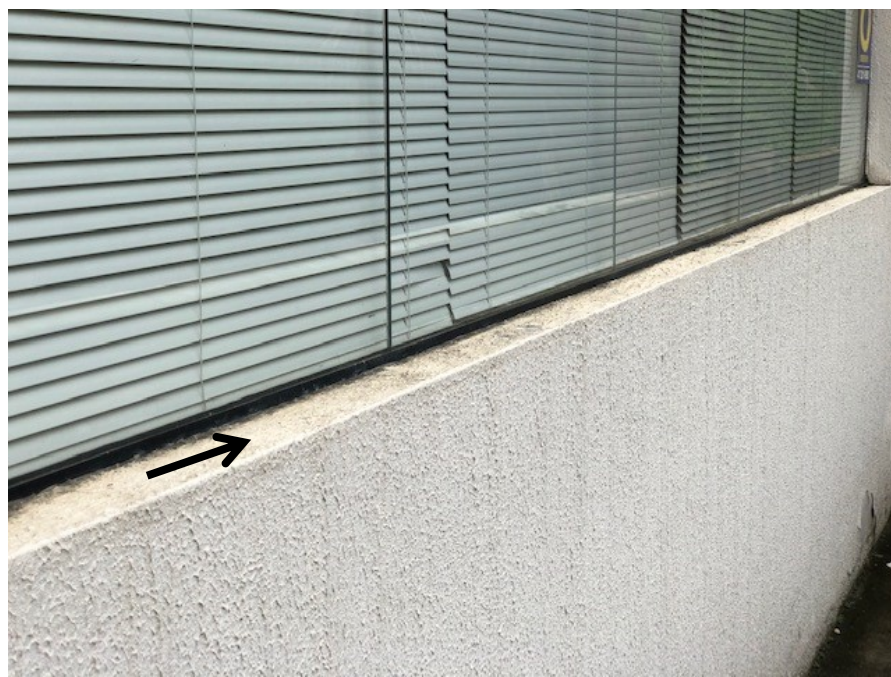
01. Falta de soleiras em todas as janelas da edificação, provocando, deste modo, a infiltração de umidade nas paredes internas, sob os peitoris das respectivas janelas.

06. Recomendamos que a recuperação da pintura externa, após as instalações com argamassa impermeabilizante das soleiras – em granito – e com pingadeiras, seja efetuada da seguinte maneira:

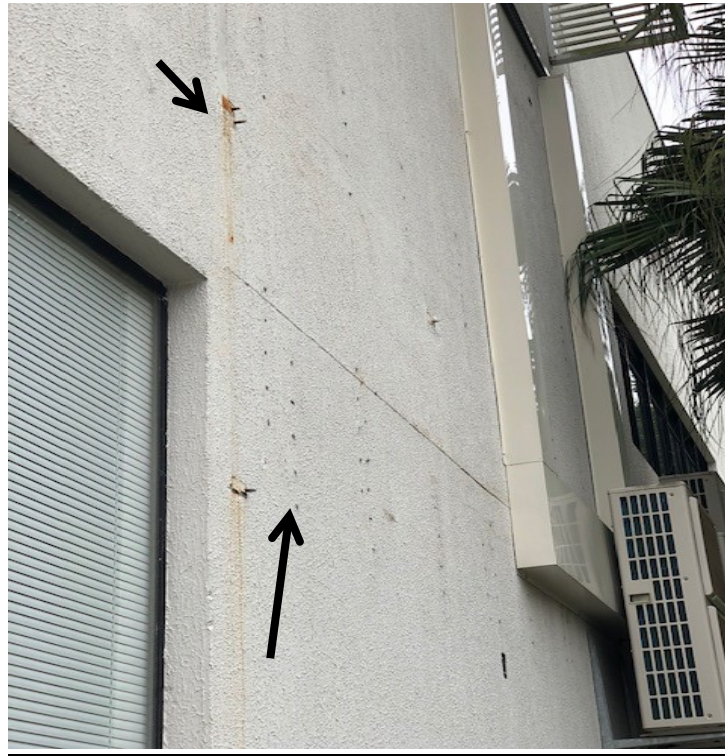
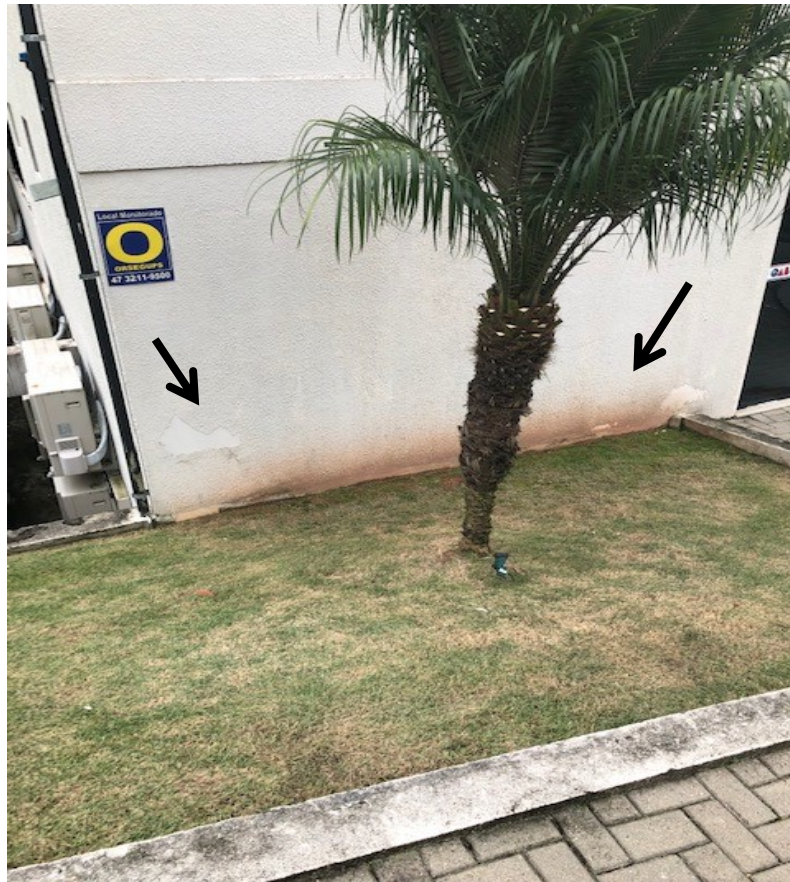
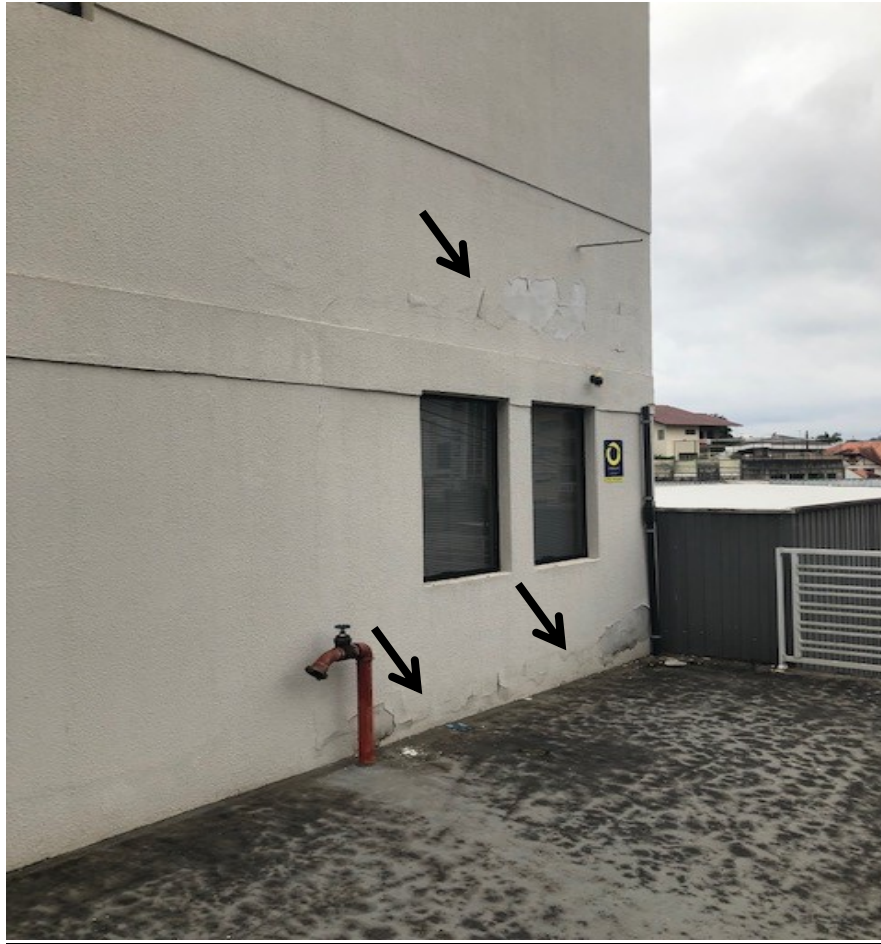
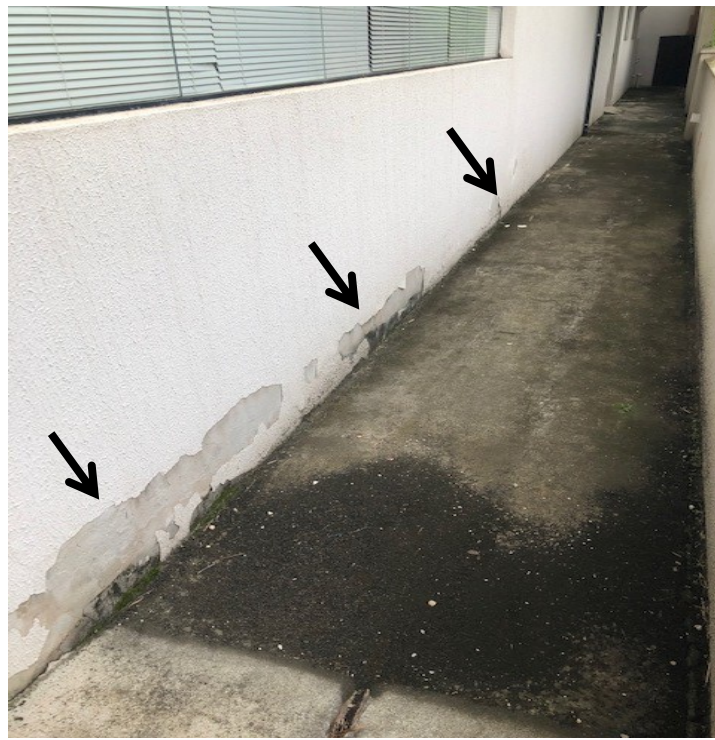
02. Restauração da pintura externa:

01. Revestimento Externo: Nos locais onde os rebocos externos da edificação principal e dos muros divisórios estão apresentando baixas aderência e resistência, desagregação e esfarelamento, os mesmos deverão ser removidos e refeitos com argamassa aditivada com emulsão adesiva a base de resina acrílica;

02. Recuperações de trincas e fissuras existentes, ou em formação, com aplicação de impermeabilizante estruturado com tela de poliéster;
  03. Calafetação de todas as esquadrias e das caixas de ar condicionado e pingadeiras com aplicação de silicone;

04. Visando combater a formação de fungos nos diversos locais, proceder-se-á lavagem de toda fachada externa, platibandas e muros divisórios, com solução de água e cloro, sendo removido o excesso do cloro com água corrente, através de hidrojateamento;

05. Após o procedimento do item acima (d), será aplicada uma demão de selador acrílico e também de textura a base de quartzo;
  06. Após os procedimentos acima (e), executar-se-á a aplicação de duas demãos de tinta acrílica semi-brilho.

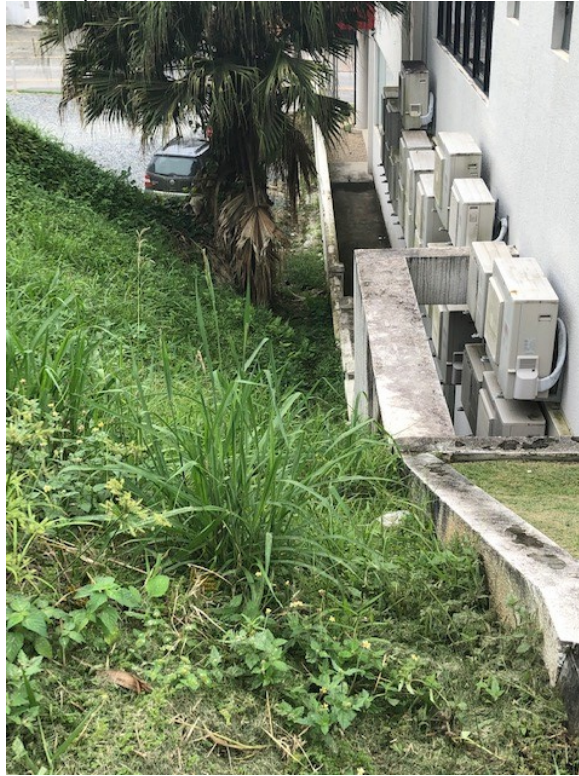
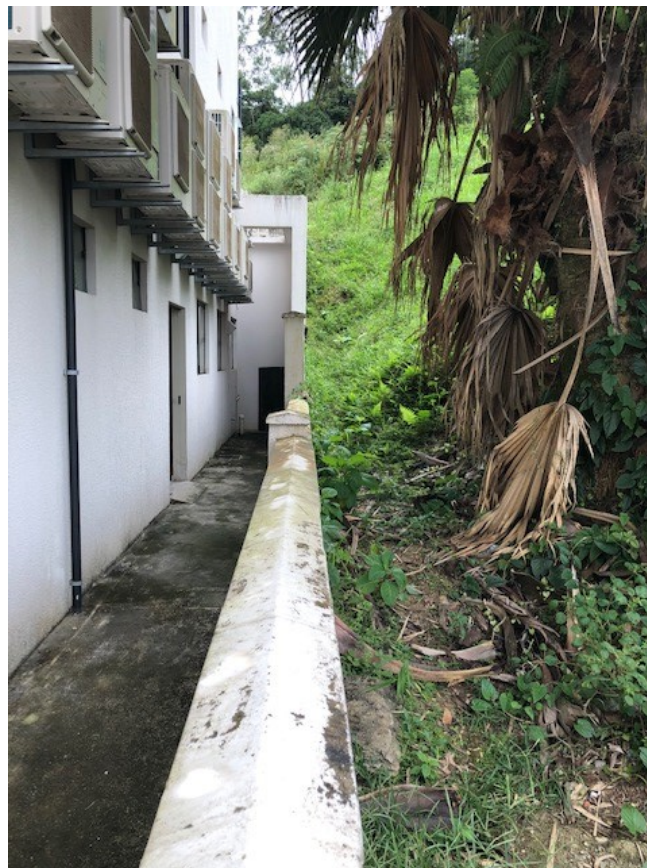
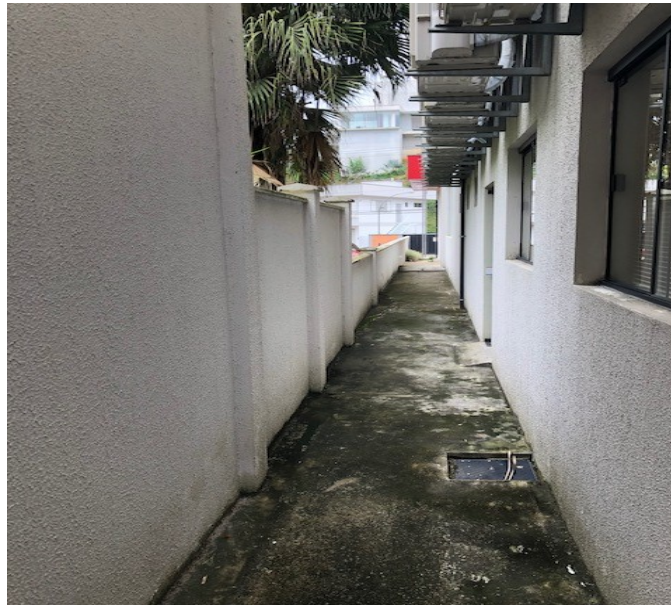
03. Construção de dreno profundo e canaleta coletora, externamente, no terreno vizinho - caso seja autorizado pelos proprietários - objetivando eliminação da umidade proveniente do mesmo.

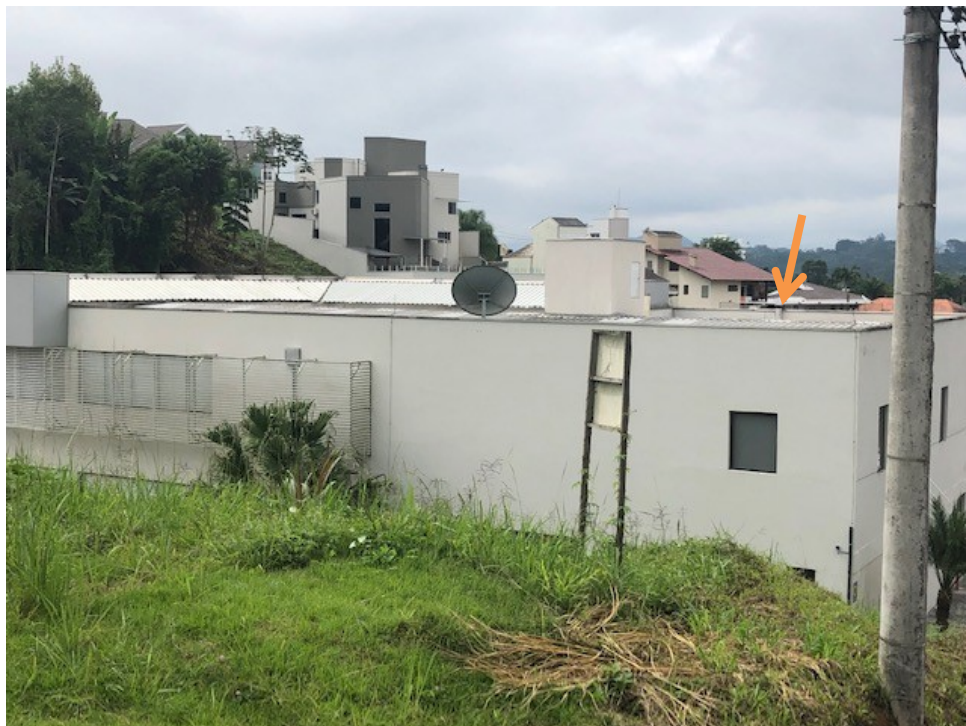
04. Chaminé da churrasqueira. Como a mesma apresenta "retorno" da fumaça, recomendamos que seja aumentada para altura de 1,00 metro acima do nível da "platibanda", bem como instalar "chapéu chinês" na saída.

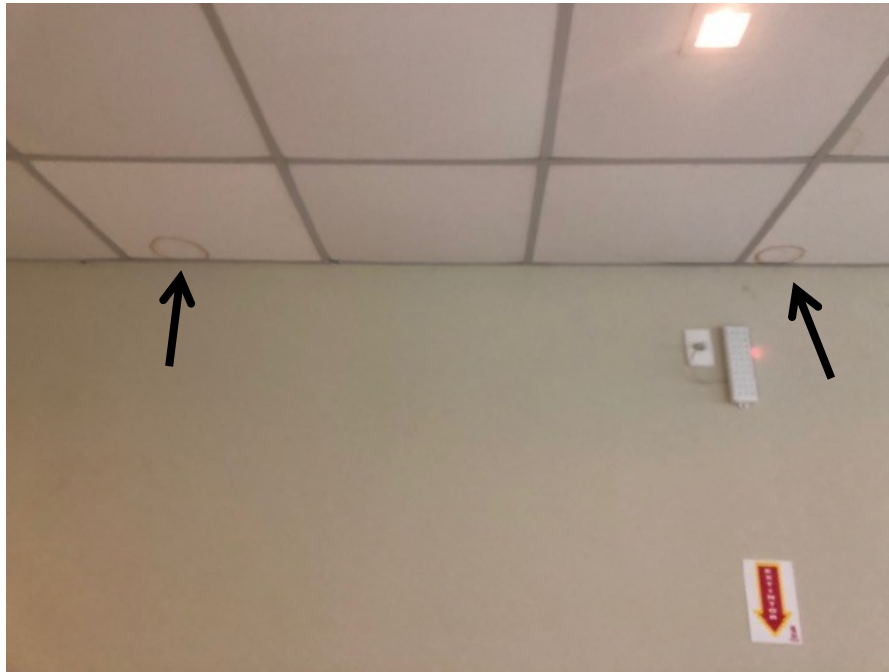
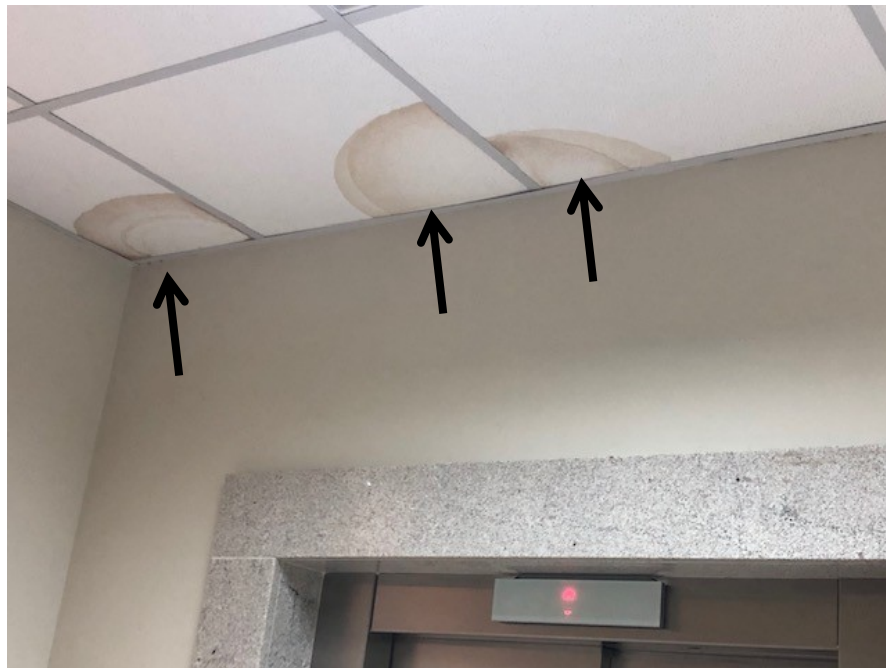
05. Revisão cuidadosa dos pontos de fixação da "Antena Parabólica" recentemente instalada, bem como de outro próximo ao elevador, os quais estão provocando pontos de infiltração no forro do 3º Pavimento.
